ST-41

RAPID VISUAL SCREENING JEMBATAN PALU I

Fatmawati Amir^{1*}, Hilda Listiawaty¹ dan Shyama Maricar²

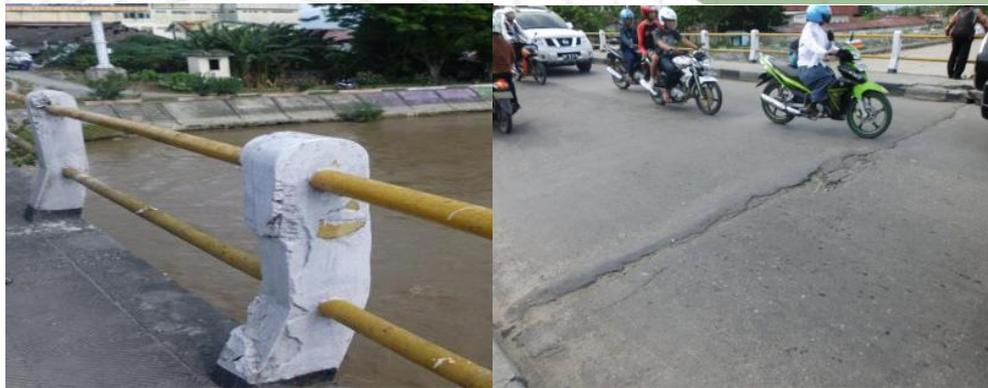
Gambar 2. Kondisi eksisting jembatan Palu I

Kondisi Jembatan Palu I pasca gempa 28 September 2018 mengindikasikan terjadinya kerusakan, indikasi kerusakan terlihat pada bertambahnya lebar expansion joints serta deformasi vertikal pada lantai kendaraan jembatan. Walaupun tidak terlalu signifikan kerusakan tersebut, namun tetap perlu dilakukan asesmen mengingat jembatan ini telah berumur cukup tua (dibangun tahun 1978) serta menjadi sarana vital yang menghubungkan antara sisi Timur dan Barat kota Palu yang dibatasi oleh Sungai Palu. Jembatan Palu I merupakan jembatan pertama yang dibangun di Kota Palu yang menghubungkan Kecamatan Palu Barat dan Kecamatan Palu Timur (Gambar 1). Kedudukan jembatan tersebut sangat vital dalam proses distribusi logistik dan orang di seluruh Kota Palu, sehingga memperlancar kegiatan ekonomi dan mempercepat proses pertumbuhan Kota Palu secara menyeluruh. Pasca Gempa Palu 28 September 2018, beberapa kerusakan minor terjadi pada jembatan tersebut dan dapat dilihat secara visual, sehingga proses asesmen secara *Rapid Visual Screening* perlu dilakukan untuk mengetahui sejauh mana kerusakan tersebut berpengaruh terhadap kinerja Jembatan Palu I.
