# PENILAIAN KONDISI PERKERASAN JALAN DENGAN METODE SDI DAN IRI MENGGUNAKAN APLIKASI ROADLAB PRO

Penelitian ini bertujuan untuk mengidentifikasi kondisi perkerasan jalan berdasarkan nilai *Surface Distress Index* (SDI), nilai *International Roughness Index* (IRI), mengembangkan model hubungan antara nilai IRI dengan perubahan kecepatan serta rekomendasi program penanganan kerusakan jalan pada ruas jalan Raya Buduk, Kecamatan Mengwi, Kabupaten Badung, Bali. Panjang ruas 1550 m yang dibagi atas segmen stationing (sta) per 100 m untuk identifikasi kerusakan perkerasannya berdasarkan nilai SDI dan nilai IRI. Untuk nilai SDI, pengamatan dan pengukuran kerusakan secara langsung dilakukan di lapangan yang meliputi pengukuran panjang dan lebar area kerusakan retak, area lebar retak terbesar, jumlah lubang dan kedalaman lubang atau *rutting*, sedangkan pengukuran nilai IRI dilakukan dengan menggunakan aplikasi roadlab pro yang dipasang pada kendaraan suspensi *hard-medium* tipe honda jazz dengan kecepatan 20 - 50 km/jam. Hasil analisis nilai SDI menyatakan kondisi ruas jalan Raya Buduk 38% rusak berat, 36% rusak ringan, 23% sedang dan 3% dalam kondisi baik. Berdasarkan nilai IRI menunjukkan

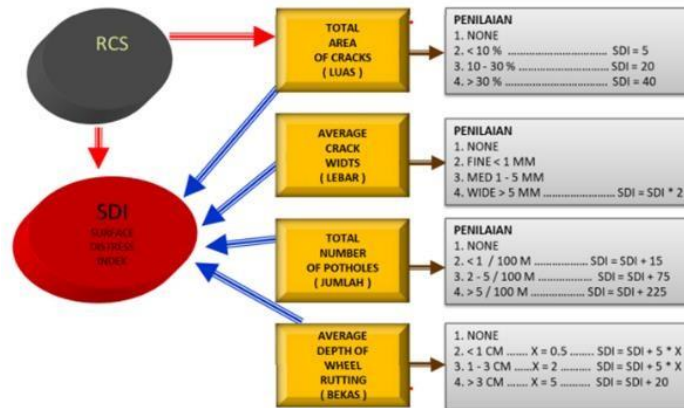
**Gambar 1.** Tahapan Perhitungan Metode SDI  
(Sumber : Direktorat Jenderal Bina Marga, 2011a)

Metode SDI merupakan sistem penilaian kondisi perkerasan jalan berdasarkan pengamatan visual secara langsung yang digunakan sebagai acuan pemeliharaan jalan dengan cara membagi jalan dalam per 100 meter, dengan memperhatikan empat perhitungan seperti yang terlihat pada Gambar 1 yaitu berupa persentase luas retak, rata-rata lebar retak, jumlah lubang, dan rata-rata kedalaman alur (Direktorat Jenderal Bina Marga, 2011). Klasifikasi kondisi jalan berdasarkan nilai SDI dapat dilihat pada Tabel 1.

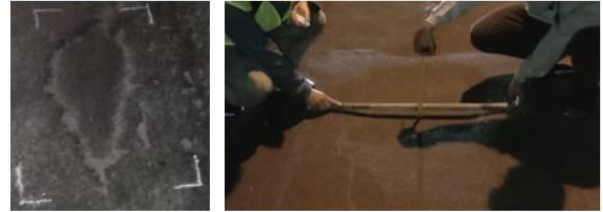
Gambar 5. Pengukuran SDI

Penetapan segmen stationing (sta) ruas jalan ditetapkan 100 m (Gambar 4), dengan total sta 0+000 - sta 1+550. Metode *Surface Distress Index (SDI)* digunakan untuk mengidentifikasi kondisi kerusakan perkerasan asphalt yang diawali dengan melakukan marking kerusakan dan dilanjutkan dengan pengukuran (Gambar 5) variabel  $SDI_1$  yang meliputi pengukuran panjang dan lebar area kerusakan retak (m),  $SDI_2$  meliputi area lebar retak terbesar (mm),  $SDI_3$  menghitung jumlah lubang, dan  $SDI_4$  pengukuran kedalaman lubang atau *rutting* (cm).

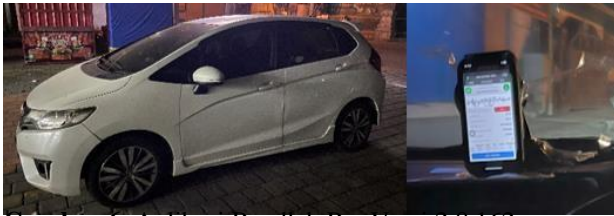
Gambar 6. Aplikasi Roadlab Pro Versi 2.0.162 yang Dipasang pada Mobil Honda Jazz

Dalam mengidentifikasi ketidakrataan permukaan jalan, menggunakan metode *International Roughness Index* (IRI) melalui aplikasi Roadlab Pro versi 2.0.162 pada perangkat iOS Iphone 11 yang dipasang pada kendaraan Honda Jazz (Gambar 6). Pengukuran IRI dilakukan pada masing-masing lajur jalan sebanyak 2 kali dan nilainya dirata-ratakan (Gambar 7). Langkah selanjutnya rata-rata nilai SDI dihitung, demikian juga rata-rata nilai IRI diukur pada kecepatan 20 km/jam, 30 km/jam, 40 km/jam dan 50km/jam serta ditentukan tingkat kondisi kerusakan jalan dan kerataannya. Model hubungan antara kerataan permukaan jalan berdasarkan nilai IRI dengan variabel kecepatannya dikembangkan dan dianalisis validitasnya berdasarkan nilai-nilai statistik.

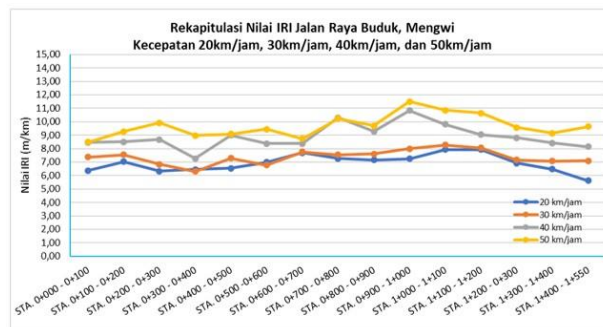
**Gambar 10.** Rekapitulasi Nilai IRI Pada Kecepatan 20 Km/Jam - 50 Km/Jam

Tabel 6 merangkum nilai IRI Jalan Raya Buduk pada masing-masing kecepatan (20 km/jam - 50 km/jam). Terdapat kecenderungan meningkatnya rata-rata nilai IRI (6,93 - 9,68 m/km). Fluktuasi nilai IRI antar stationing pada kecepatan yang sama dan peningkatan rata-rata nilai IRI antar kecepatan dapat dilihat pada Gambar 10 dimana terdapat korelasi yang positif antara nilai kecepatan dan nilai ketidakrataan permukaan perkerasan jalan (IRI).

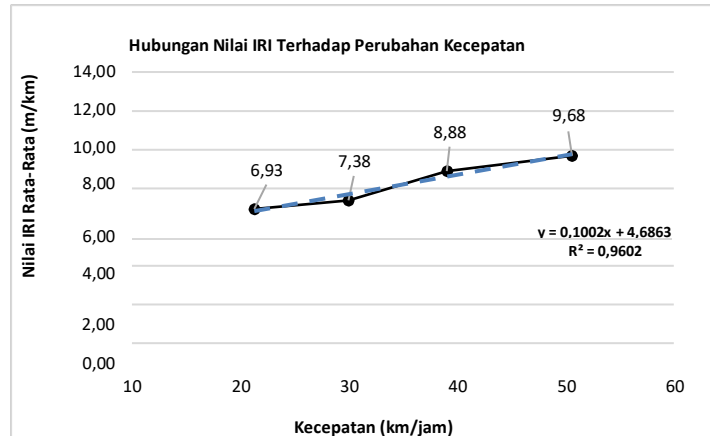
**Gambar 11.** Grafik Hubungan Nilai IRI dengan Kecepatan

Hasil *treadline* data pada Gambar 11 menunjukkan bahwa meningkatnya kecepatan kendaraan 10 km/jam menunjukkan adanya peningkatan rata-rata nilai IRI. Model regresi linier dikembangkan untuk menggambarkan hubungan ini yaitu  $Y = 4,6863 + 0,1002 X$ . Model ini memberikan koefisien determinasi ( $R^2$ ) sebesar 0,9602 dimana berarti 96,02% variabel kecepatan kendaraan berpengaruh pada rata-rata nilai IRI sedangkan sisanya 3,98% dipengaruhi oleh faktor lain yang tidak dijelaskan dalam penelitian ini.

Korelasi rata-rata nilai SDI dan rata-rata nilai IRI kuat positif, model regresi  $Y = 4,6863 + 0,1002 X$  dikembangkan untuk menggambarkan korelasi ini. Model memberikan koefisien determinasi ( $R^2$ ) sebesar 96,02%.
