PENENTUAN BATASAN TINGKAT KERUSAKAN SEISMIK PADA BANGUNAN NON-ENGINEERED DI PACITAN

Kata kunci: bangunan non-engineered, incremental dynamic analysis, damage state

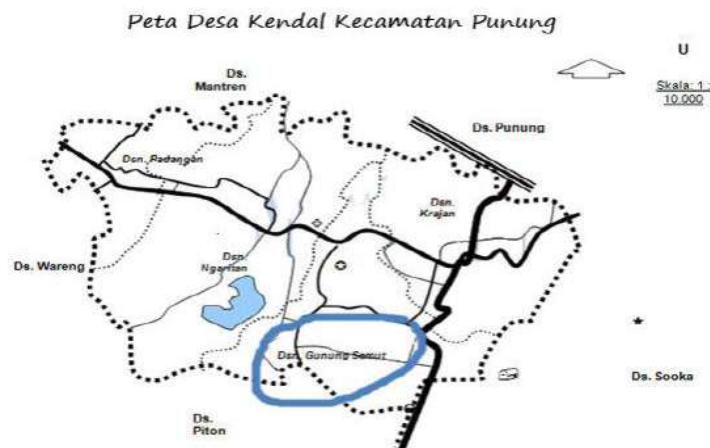
Gambar 1. Lokasi bangunan NEB yang dipilih sebagai studi kasus

Model struktur NEB yang dipilih sebagai studi kasus dalam makalah ini diambil dari salah satu bangunan yang telah disurvei di Kecamatan Punung Kendal, Kabupaten Pacitan (Gambar 1). Sistem struktur bangunan *non-engineered* yang akan diteliti terdiri dari portal beton bertulang berlantai 1 (satu) dengan penutup atap genteng tanah. Data teknis bangunan disajikan pada Tabel 1. Gambar 2 memperlihatkan tampak samping bangunan beserta denah bangunannya.

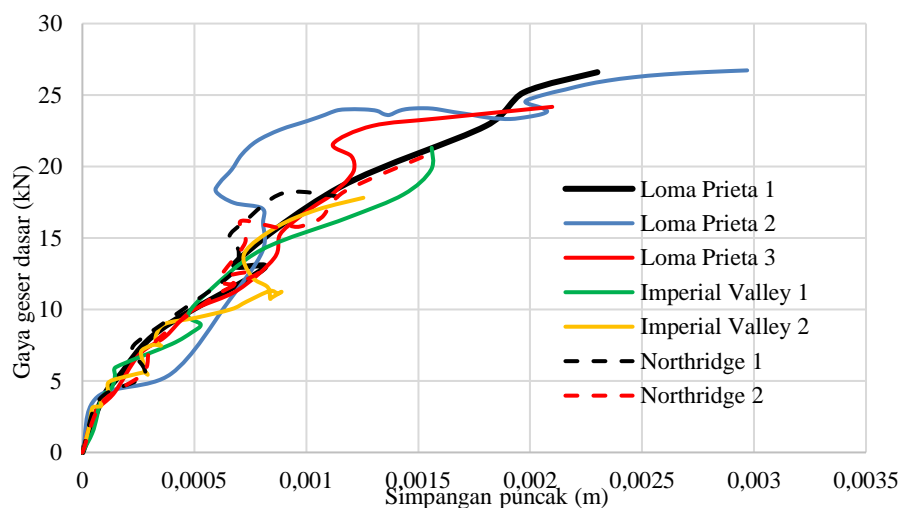
Gambar 6. *Dynamic pushover curve* dari hasil *incremental dynamic analysis* pada struktur NEB

Hasil dari *incremental dynamic analysis* pada struktur NEB disajikan sebagai *dynamic pushover curve* seperti diperlihatkan pada Gambar 6. *Dynamic pushover curve* memberikan gambaran mengenai hubungan antara besarnya gaya geser dasar versus simpangan puncak yang terjadi pada struktur NEB. Secara umum grafik yang diperoleh dari analisis dinamik dari beberapa input gempa menunjukkan kecenderungan

perilaku yang serupa yaitu struktur NEB masih berperilaku *linear elastic* sampai batas gaya geser dasar pada kisaran 3.5 kN. Diatas batas *linear elastic* ini, struktur NEB mulai menunjukkan adanya kerusakan, dimana perilaku global struktur ditandai dengan adanya degradasi kekakuan. Pada saat simpangan puncak mencapai kisaran 0.0007-0.008 m, struktur menunjukkan tanda-tanda adanya pelelehan tulangan sehingga pada gaya geser dasar diatas batas ini akan menyebabkan struktur NEB mengalami kenaikan simpangan yang signifikan sampai struktur runtuh. Pengaruh input gempa terhadap nilai batas keruntuhan (simpangan maximum) memiliki rentang yang sangat lebar yaitu 0.0012 pada gempa Northridge 1 dan 0.0029 pada gempa Loma Prieta 2. Hal ini berbeda dengan batasan *linear elastic* maupun batasan saat leleh yang cenderung memiliki rentang nilai yang relatif kecil. Kondisi ini akan berpengaruh dalam penentuan *uncertainty* saat penetapan batas kerusakan (*damage state*) seperti yang akan dibahas pada *Section* selanjutnya (Penentuan *damage limit state*).

Hasil analisis dinamik incremental disajikan dalam bentuk *dynamic pushover curve* dari beragam input gempa. Kurva ini memberikan gambaran respon struktur NEB mulai dari saat berperilaku *linear elastic*, saat terjadi leleh pada tulangan, hingga saat struktur runtuh.

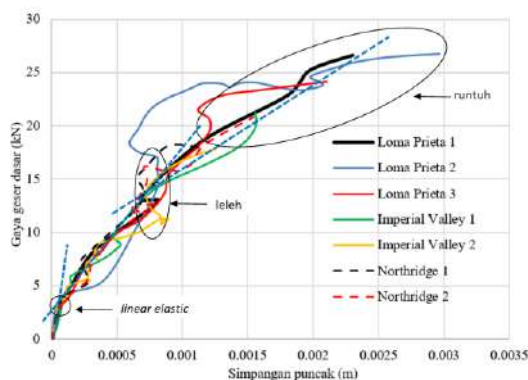
Gambar 7. Kurva *three-linear* dari hasil aproksimasi *dynamic pushover curve*

Langkah pertama yang perlu dilakukan dalam analisis kerapuhan struktur NEB adalah menentukan *damage state* dari struktur yang bersangkutan. *Dynamic pushover curve* yang telah didiskusikan pada bagian sebelumnya memberikan indikasi kerusakan progresif yang terjadi pada struktur dimulai dari saat mana struktur masih berperilaku *linear elastic*, saat leleh, serta saat runtuh. Batas-batas nilai *linear elastic*, saat leleh, maupun saat runtuh pada kurva tersebut dapat diidentifikasi berdasarkan parameter nilai simpangan puncak artinya kita dapat menetapkan pada nilai simpangan puncak berapa struktur telah mencapai batas *linear elastic*, leleh maupun runtuh. Apabila simpangan puncak kita jadikan kriteria maka dapat dilihat dari *dynamic pushover curve* tersebut (Gambar 7a) bahwa batas *linear elastic* maupun batas saat leleh dari tujuh kurva tersebut berada pada rentang nilai simpangan puncak yang relatif kecil. Sebaliknya pada batasan runtuh, setiap input gempa memberikan simpangan puncak yang cukup jauh rentang nilainya. Oleh karena itu, dalam penelitian ini *dynamic pushover curve* yang diperoleh dari *incremental dynamic analysis* dari beragam input gempa tersebut terlebih dahulu dikonversi menjadi kurva tunggal yang berbentuk *three-linear* (Gambar 7b). Kurva *three-linear* ini diperoleh melalui pendekatan sebagaimana ditunjukkan pada Gambar 7a dan dapat dijelaskan seperti berikut. Garis *linear* pertama dari kurva *three-linear* diperoleh dari garis miring yang melewati titik nol dan titik batas *linear elastic*; garis *linear* kedua adalah garis yang melewati titik batas *linear elastic* dan batas leleh; dan garis *linear* ketiga adalah garis yang melewati titik leleh dengan kemiringan tertentu yang mendekati perilaku pasca leleh dari kurva-kurva tersebut. Titik akhir (batas runtuh) dari kurva *three-linear* ini diperoleh dari rerata simpangan puncak saat runtuh dari tujuh *dynamic pushover curve*. Hasil pendekatan ini memberikan kurva *three-linear* yang dapat dianggap mewakili perilaku seismik dari struktur NEB seperti diperlihatkan pada Gambar 7b.

Aproksimasi kemiringan kurva (garis linear putus-putus) *dynamic pushover curve*

Kurva *three-linear* yang merupakan aproksimasi kurva *dynamic pushover curve*

Dari *dynamic pushover curve* tersebut, pada dasarnya respon struktur NEB dapat disederhanakan sebagai kurva *three-linear*. Kurva *three-linear* ini merupakan pendekatan yang memudahkan dalam mengidentifikasi batasan tingkat kerusakan seismik pada struktur NEB.

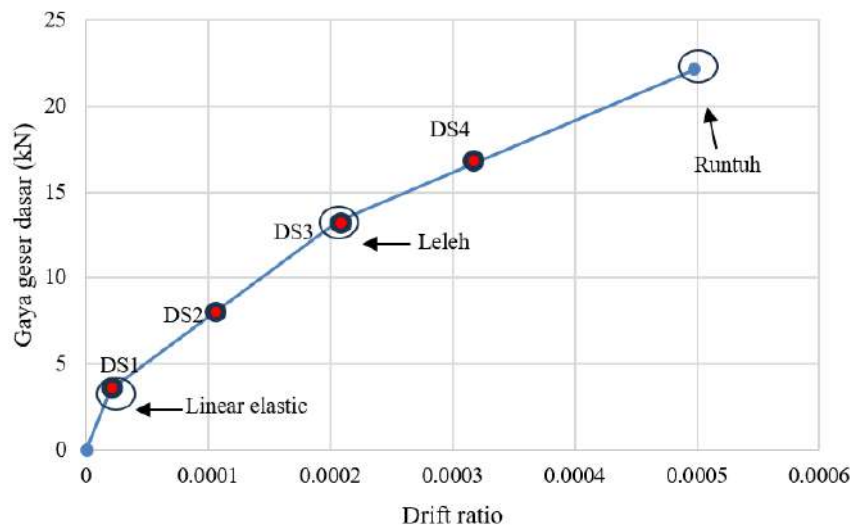
Gambar 8. Definisi *damage state* pada struktur NEB

Damage state yang realistis harus diusulkan agar relevan diterapkan dalam evaluasi kerapuhan struktur NEB. Pendekatan yang bisa digunakan dalam menentukan *damage state* ini adalah merujuk kembali ke deskripsi kerusakan struktur sebagaimana telah disajikan pada Tabel 2. Kerusakan *slight* (DS1) ditandai dengan retak rambut baik berupa retak tipe lentur atau geser pada balok maupun kolom di dekat sambungan (*joint*). Retak-retak ini bila terus berkembang akan menyebabkan degradasi kekakuan. Atas dasar ini, maka DS1 pada struktur NEB dapat ditentukan mendekati atau tepat pada batas *linear elastic*. Batasan ini juga lebih realistis dibandingkan dengan batasan yang diusulkan oleh Vargas (Vargas et al., 2013) untuk struktur beton bertulang yang mana DS1 setara dengan 70% dari nilai saat leleh. Selanjutnya Tabel 2 mengindikasikan bahwa DS2 ditentukan berdasarkan kondisi sebagian tulangan telah mencapai kapasitas leleh. Namun kriteria ini mungkin tidak cocok bila digunakan untuk struktur NEB dikarenakan mutu beton struktur NEB sangat kecil (dibawah 5 MPa) sehingga sebelum tulangan leleh, terdapat kemungkinan kerusakan beton yang cukup parah meskipun inti beton belum mengalami *crushing*. Mempertimbangkan hal ini, maka kerusakan tingkat moderat (DS2) diusulkan berada ditengah-tengah antara nilai batas *linear elastic* dan leleh. Sementara itu, terjadinya tulangan leleh pada struktur NEB dapat mengindikasikan telah terjadi kerusakan yang cukup ekstensif yang ditandai banyaknya elemen beton yang telah terkelupas. Oleh karena itu, DS3 diusulkan tepat saat tulangan mulai leleh. Terakhir, level kerusakan *complete* (DS4) ditandai dengan kemungkinan 13% dari bangunan rendah pada zona gempa tersebut telah mencapai keruntuhan. Bila angka ini dijadikan sebagai acuan dan titik runtuh pada kurva *three-linear* adalah rata-rata nilai *drift ratio* saat runtuh (atau 50% telah runtuh saat mencapai nilai *drift ratio* ini) untuk struktur NEB, maka DS4 dapat ditetapkan sebesar pada kisaran nilai *drift ratio* saat runtuh dikurangi standard deviasinya yaitu $0,000498-0,000175= 0,000323$. Angka ini setara dengan 65% dari *drift ratio* saat runtuh. Jadi batasan-batas DS1-DS4 untuk struktur NEB sebagaimana telah dijelaskan dapat dirumuskan sebagai berikut:

$$\left. \begin{aligned} DS1 &= dr_e \\ DS2 &= 0,5(dr_e + dr_y) \\ DS3 &= dr_y \\ DS4 &= 0.65 dr_r \end{aligned} \right\} \quad (1)$$

dimana dr_e , dr_y , dan dr_r masing-masing adalah *drift ratio* pada batas *linear elastic*, saat leleh, dan saat runtuh. Nilai DS1-DS4 tersebut selanjutnya diplot ke dalam Gambar 8 untuk mengilustrasikan posisinya dalam perkembangan kerusakan struktur NEB seiring dengan respon struktur tersebut terhadap kenaikan intensitas gempa.

Batasan *damage state* pada Tabel 3 dapat dipakai sebagai acuan awal untuk mengevaluasi level kerusakan pada struktur portal beton bertulang. Apabila batasan *damage state* dari struktur *Pre-code* yang termuat dalam Tabel 3 diterapkan untuk struktur NEB pada penelitian ini, maka simpangan puncak pada kurva *three-linear* Gambar 7b perlu diubah terlebih dahulu menjadi ratio simpangan. Dengan tinggi struktur adalah 3,7 m maka Gambar 7b menjadi kurva *three-linear* Gambar 8. Pada kurva *three-linear* yang baru ini, batasan *damage state* struktur *Pre-code* berada diluar respon struktur NEB. Pada *drift ratio* sebesar 0,004 struktur *Pre-code* baru mencapai level kerusakan *slight*; sebaliknya struktur NEB sudah runtuh jauh sebelum mencapai *drift ratio* tersebut. Ini berarti struktur NEB sangat rapuh dan rentan mengalami keruntuhan bahkan pada intensitas gempa yang kecil.

Penelitian ini mengusulkan batasan tingkat kerusakan yang lebih realistis untuk struktur NEB dengan berpedoman pada deskripsi kerusakan yang dimuat dalam FEMA-Hazus MH 2.1 dimana kriteria tingkat kerusakan *slight* (DS1), *moderate* (DS2), *Extensive* (DS3) dan *Complete* (DS4) berturut-turut didasarkan pada *drift ratio* saat kondisi batas *linear elastic*, pertengahan *linear elastic* dan saat leleh, saat leleh dan 65% dari saat runtuh.
